Ofício n.º 214/2023 – GPE.

PL 292 / 2023

IMPACTO ORÇAMENTÁRIO-FINANCEIRO

Ofício n.º 191/2019
Ref.: NOTIFICAÇÃO

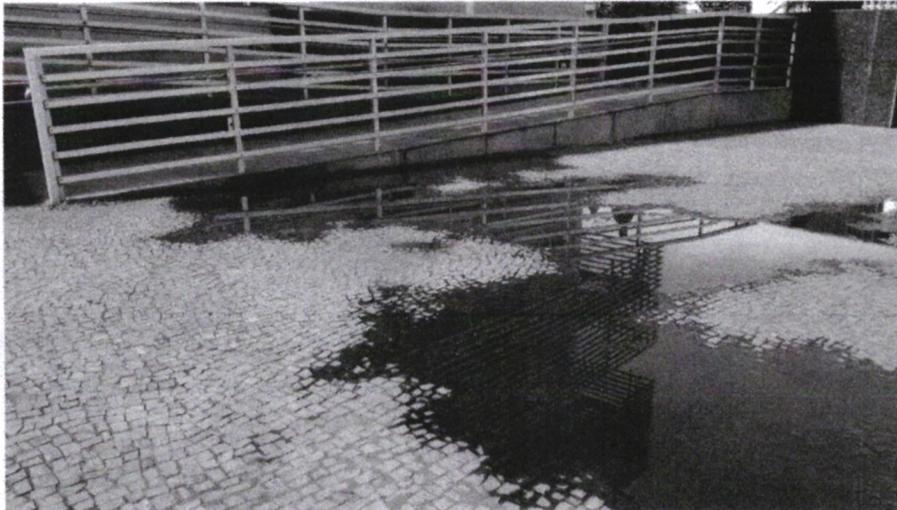
3.3.2 Junto à rampa de acesso de cadeirantes, na entrada do prédio, a laje revestida com pedras portuguesas não foi impermeabilizada e há juntas não calafetadas, se tornando ponto de infiltração de águas pluviais e de rega.

Pátio em frente à rampa de cadeirantes; recebe infiltração de águas pluviais

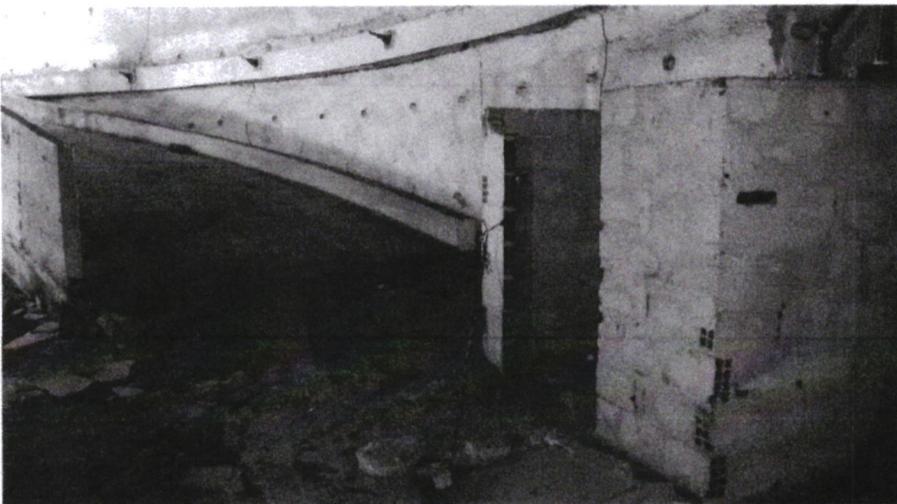
Pé da rampa de acesso, local onde foi instalada bomba de sucção, para drenar águas que inundam o local em temporadas de chuva.

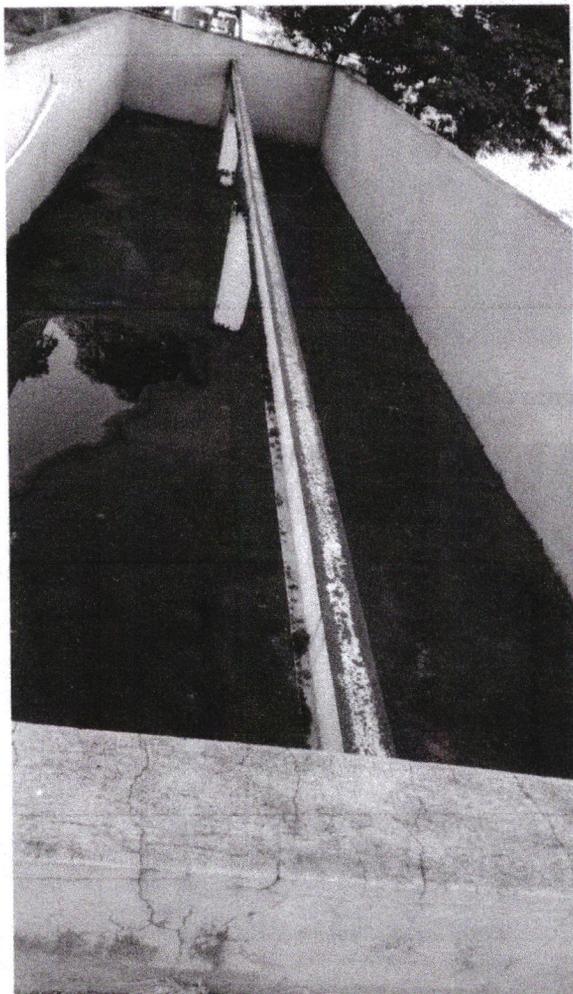
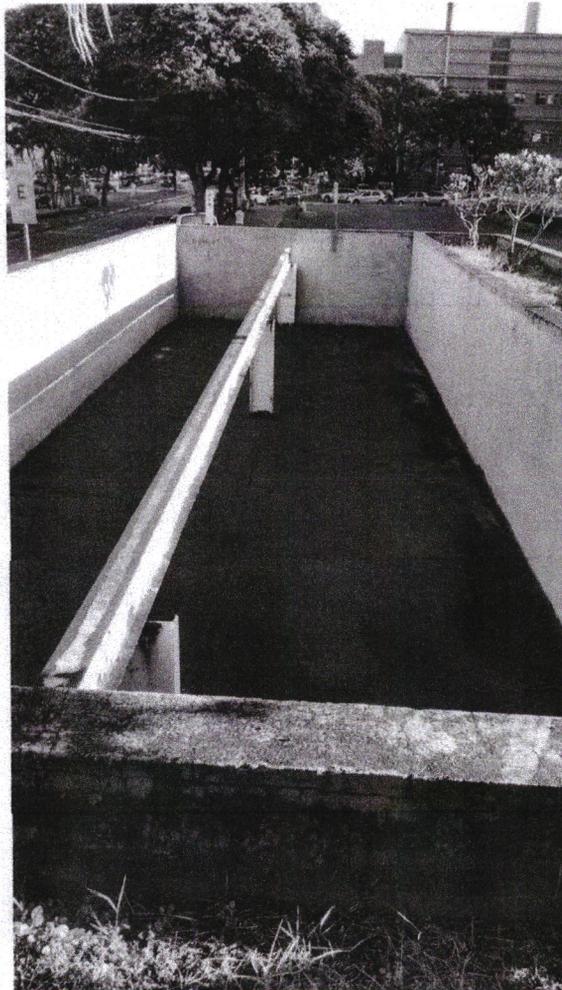
Piscinas secas, localizadas na lateral esquerda do prédio, devem receber aberturas para ventilação e iluminação zenital.

Com isto criamos um corredor de ar que promove a renovação da atmosfera local, evitando a criação de condições favoráveis à evolução do processo de degradação da estrutura do prédio.

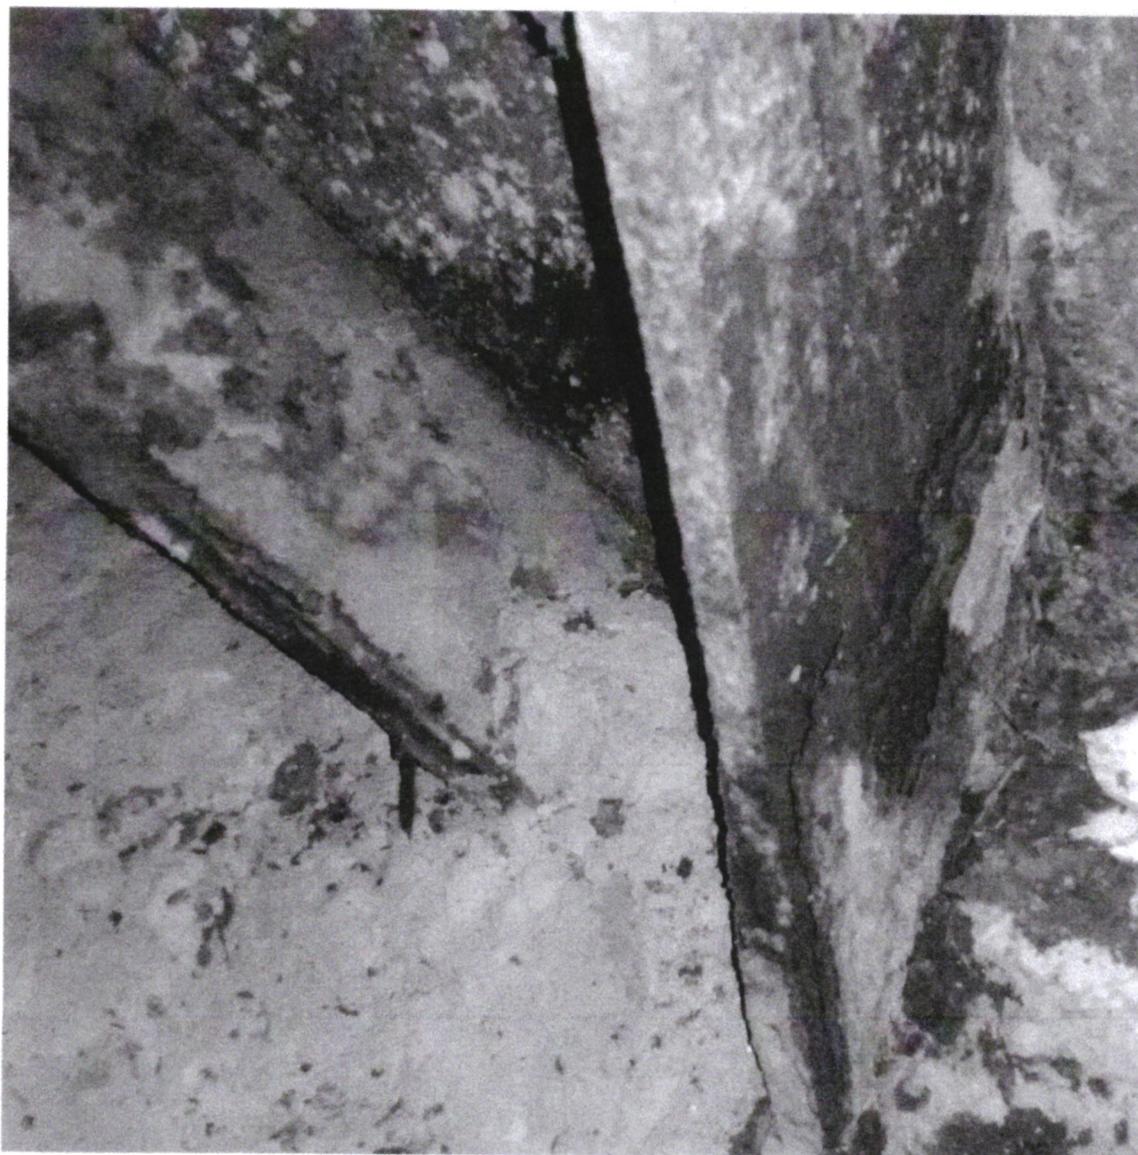
3.2.1 Os pilares de números 10, 13, 15, 20, 36, 46 e 48 (no primeiro e segundo subsolos), e suas respectivas vigas, estão tomados pelas oxidações; suas abas estão se desfazendo em lâminas de oxidação, e as seções que estão efetivamente trabalhando já sofreram enorme redução, sendo urgente a necessidade de adotar medidas para recuperar as partes degradadas;

Detalhe do Pilar 10, destacando as lâminas de formadas a partir da oxidação da peça

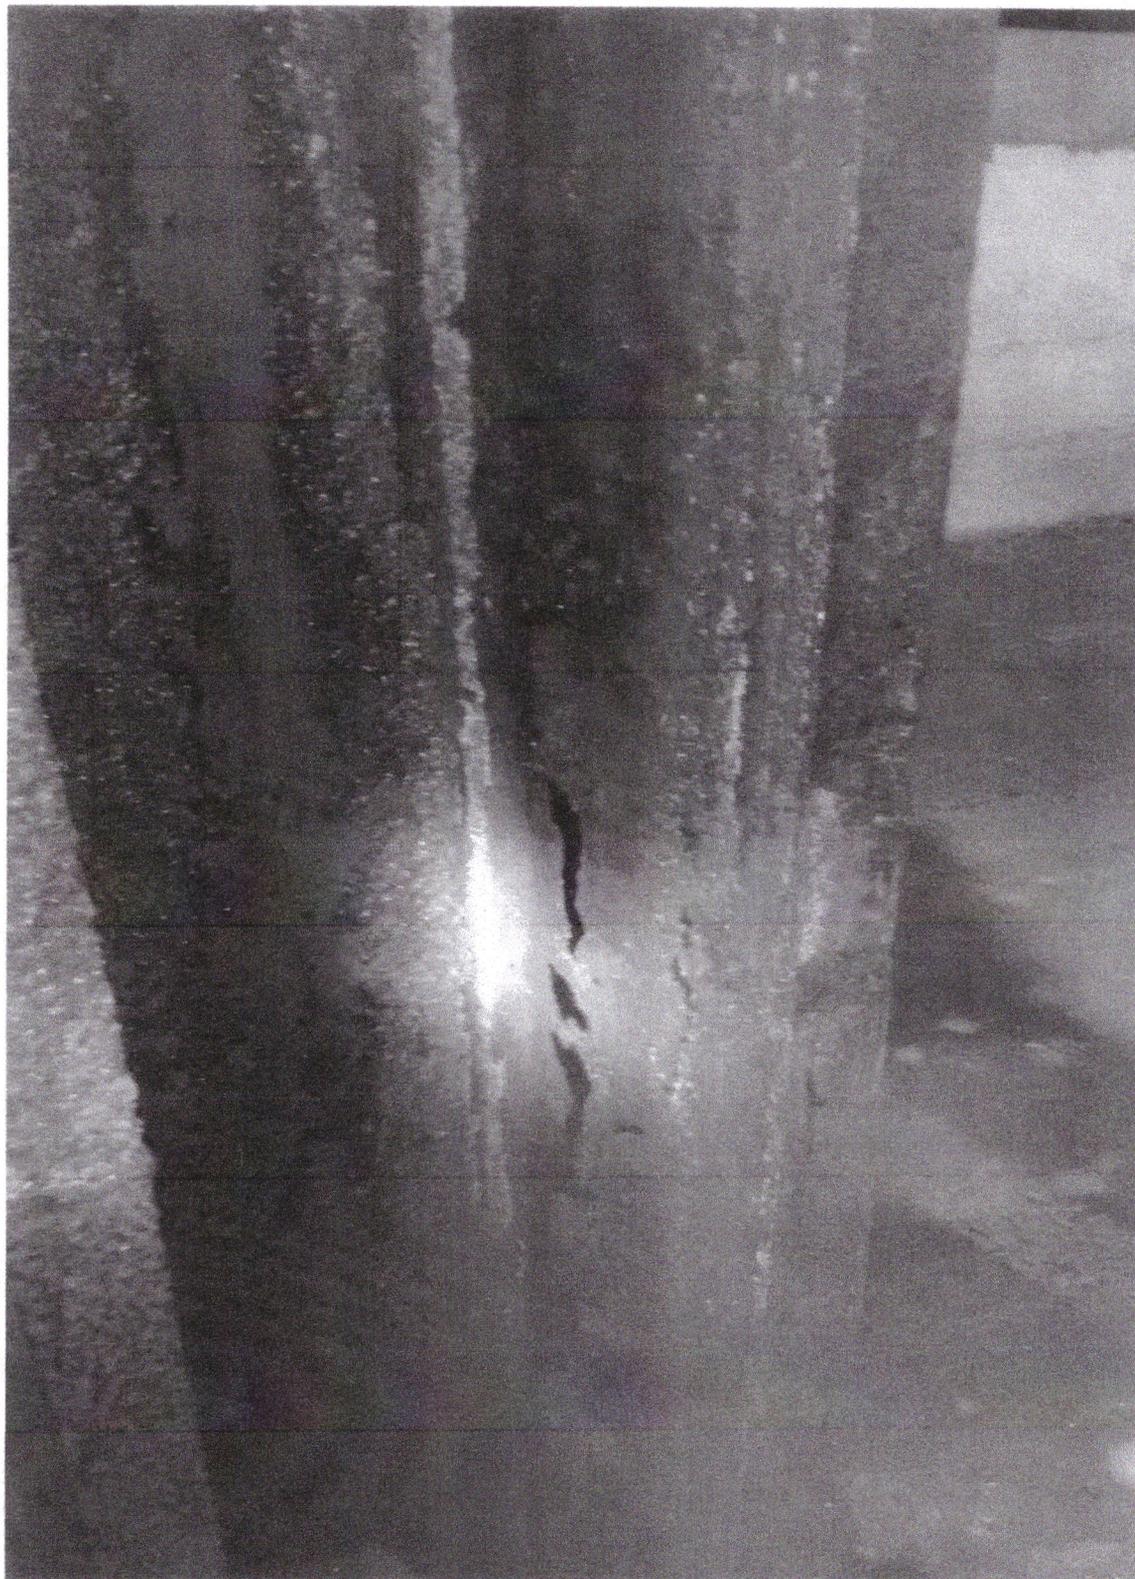
Detalhe do Pilar 13, apresentando camadas oxidadas se descolando do pilar

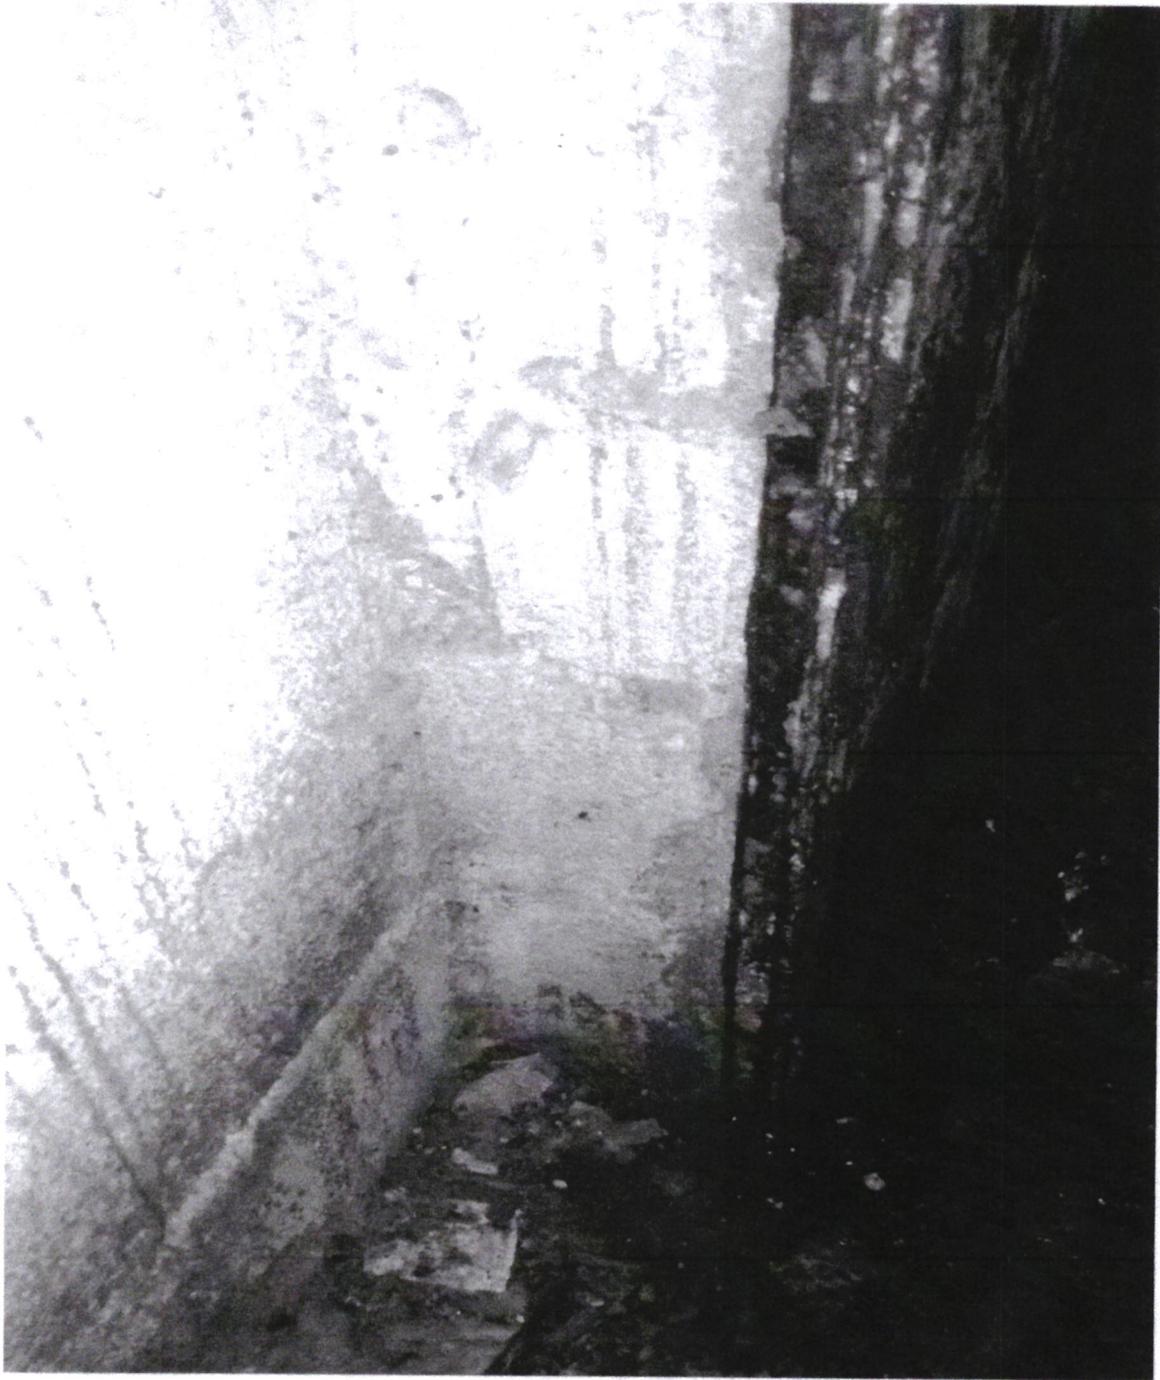
Detalhe do Pilar 15, com o aço se abrindo em placas

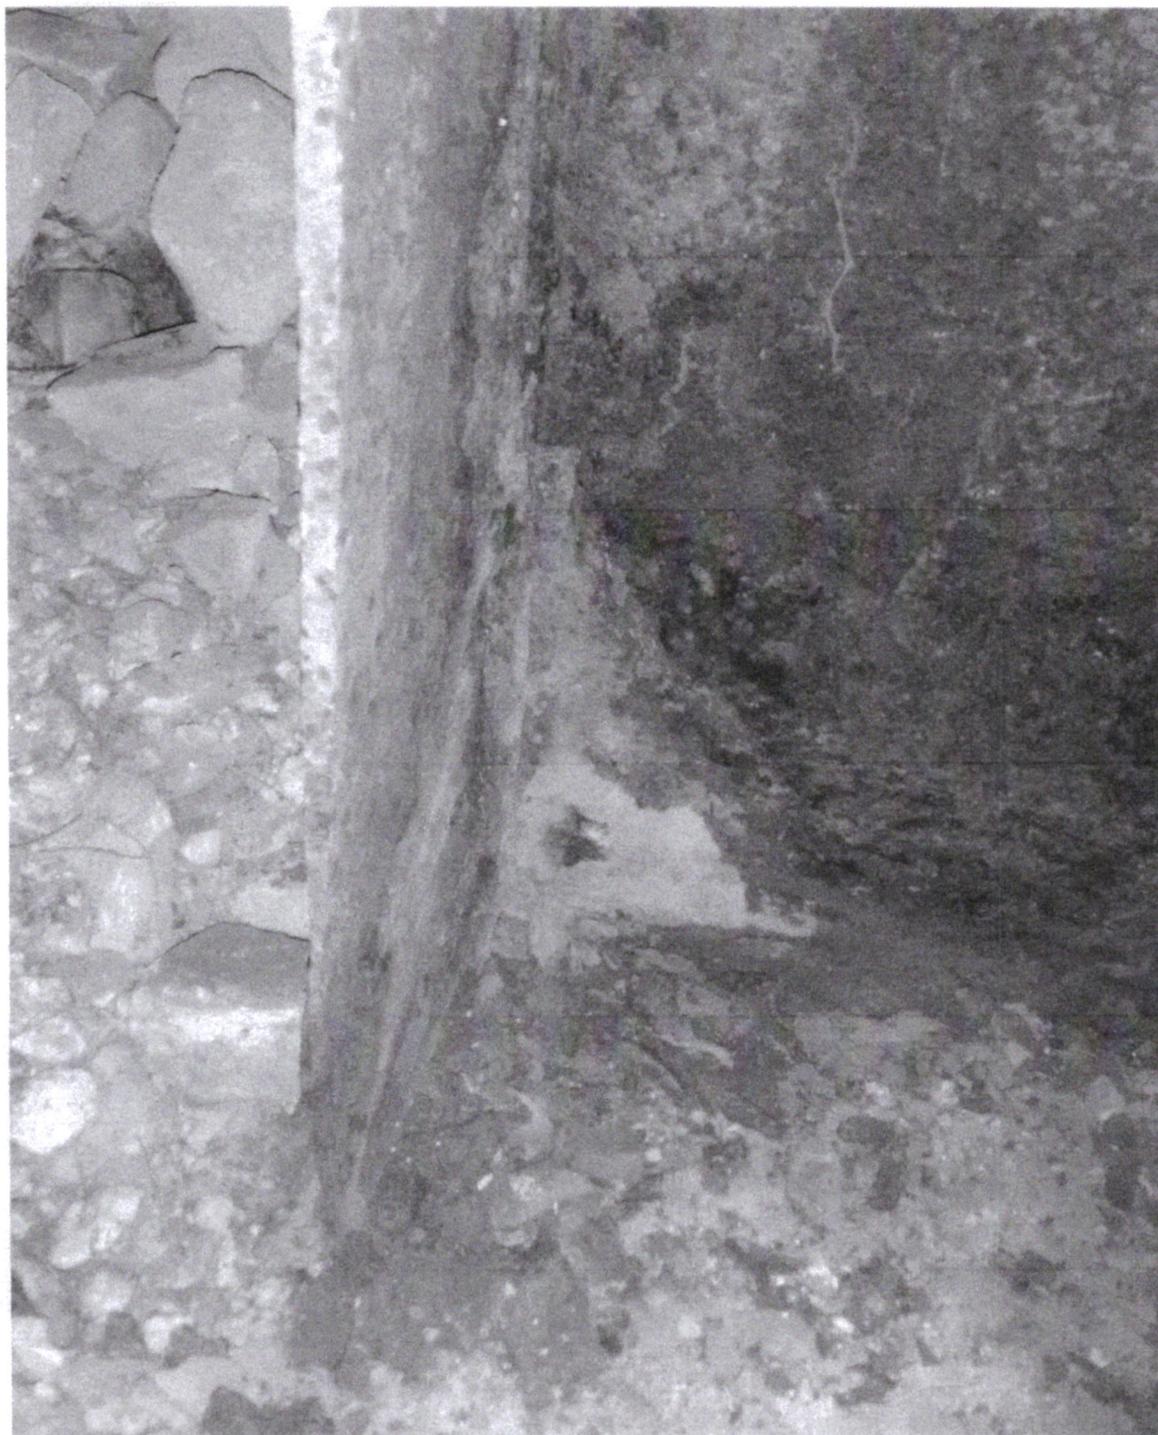
Detalhe do Pilar 20, com estreitamento na espessura da aba do pilar

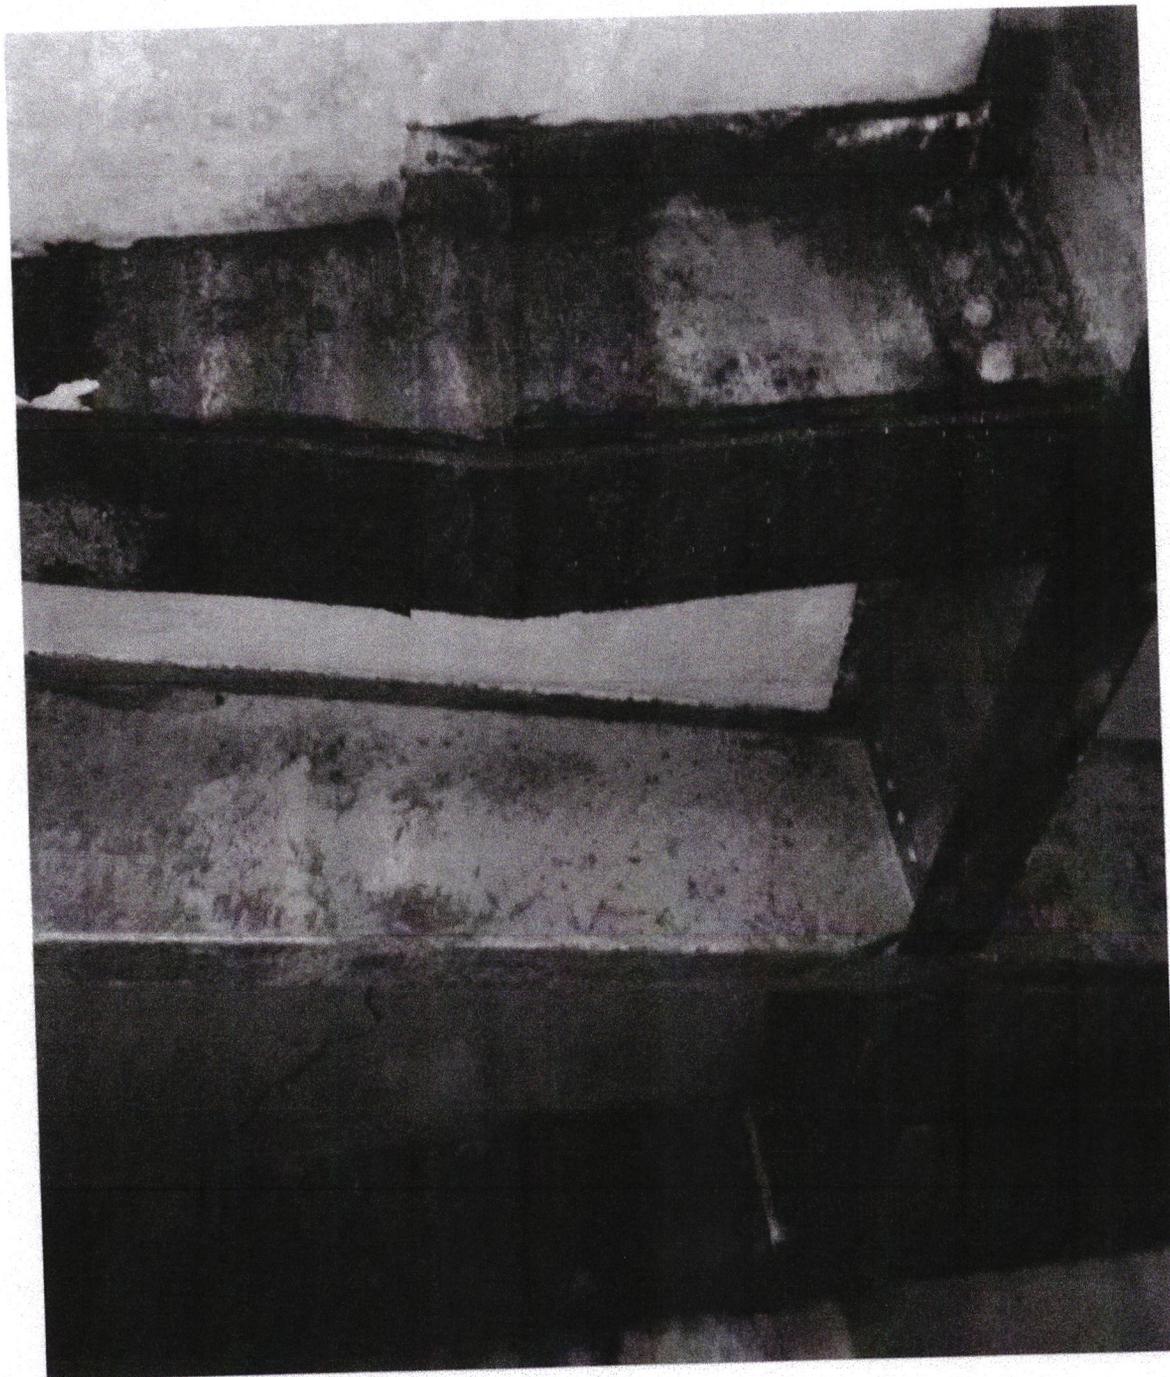
Detalhe de viga entre os pilares 20 e 21, junto à rampa de acesso do 1º subsolo.

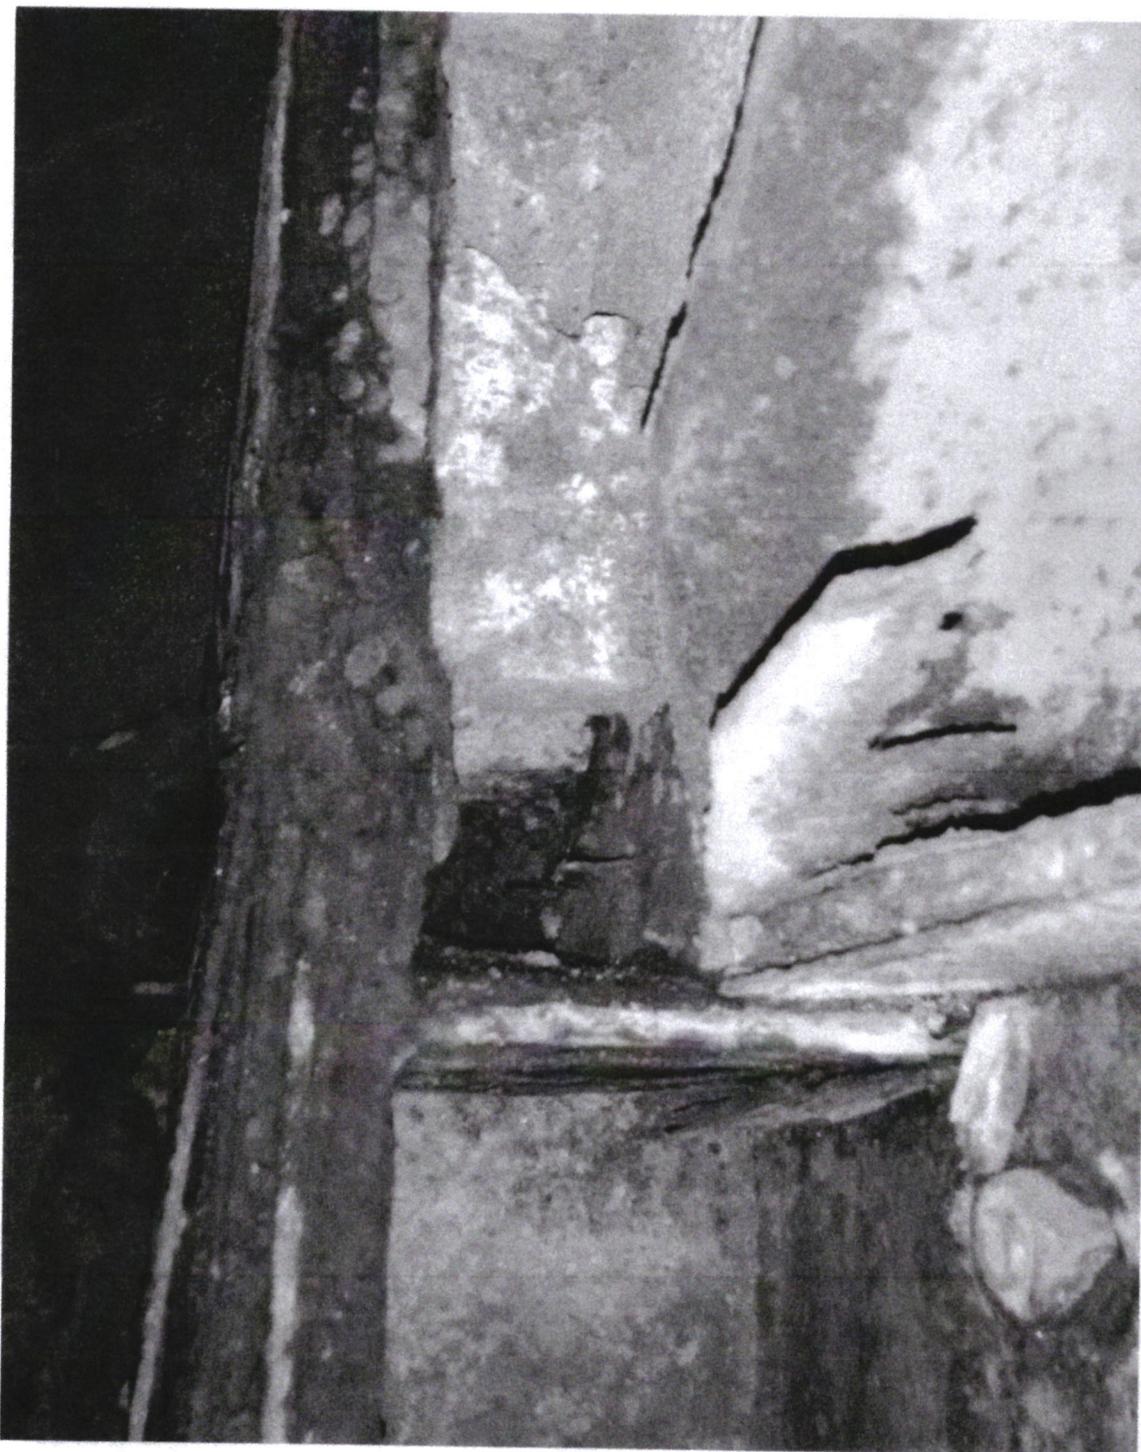
Detalhe do pilar 46, apresentando o aço se desintegrando em lâminas.

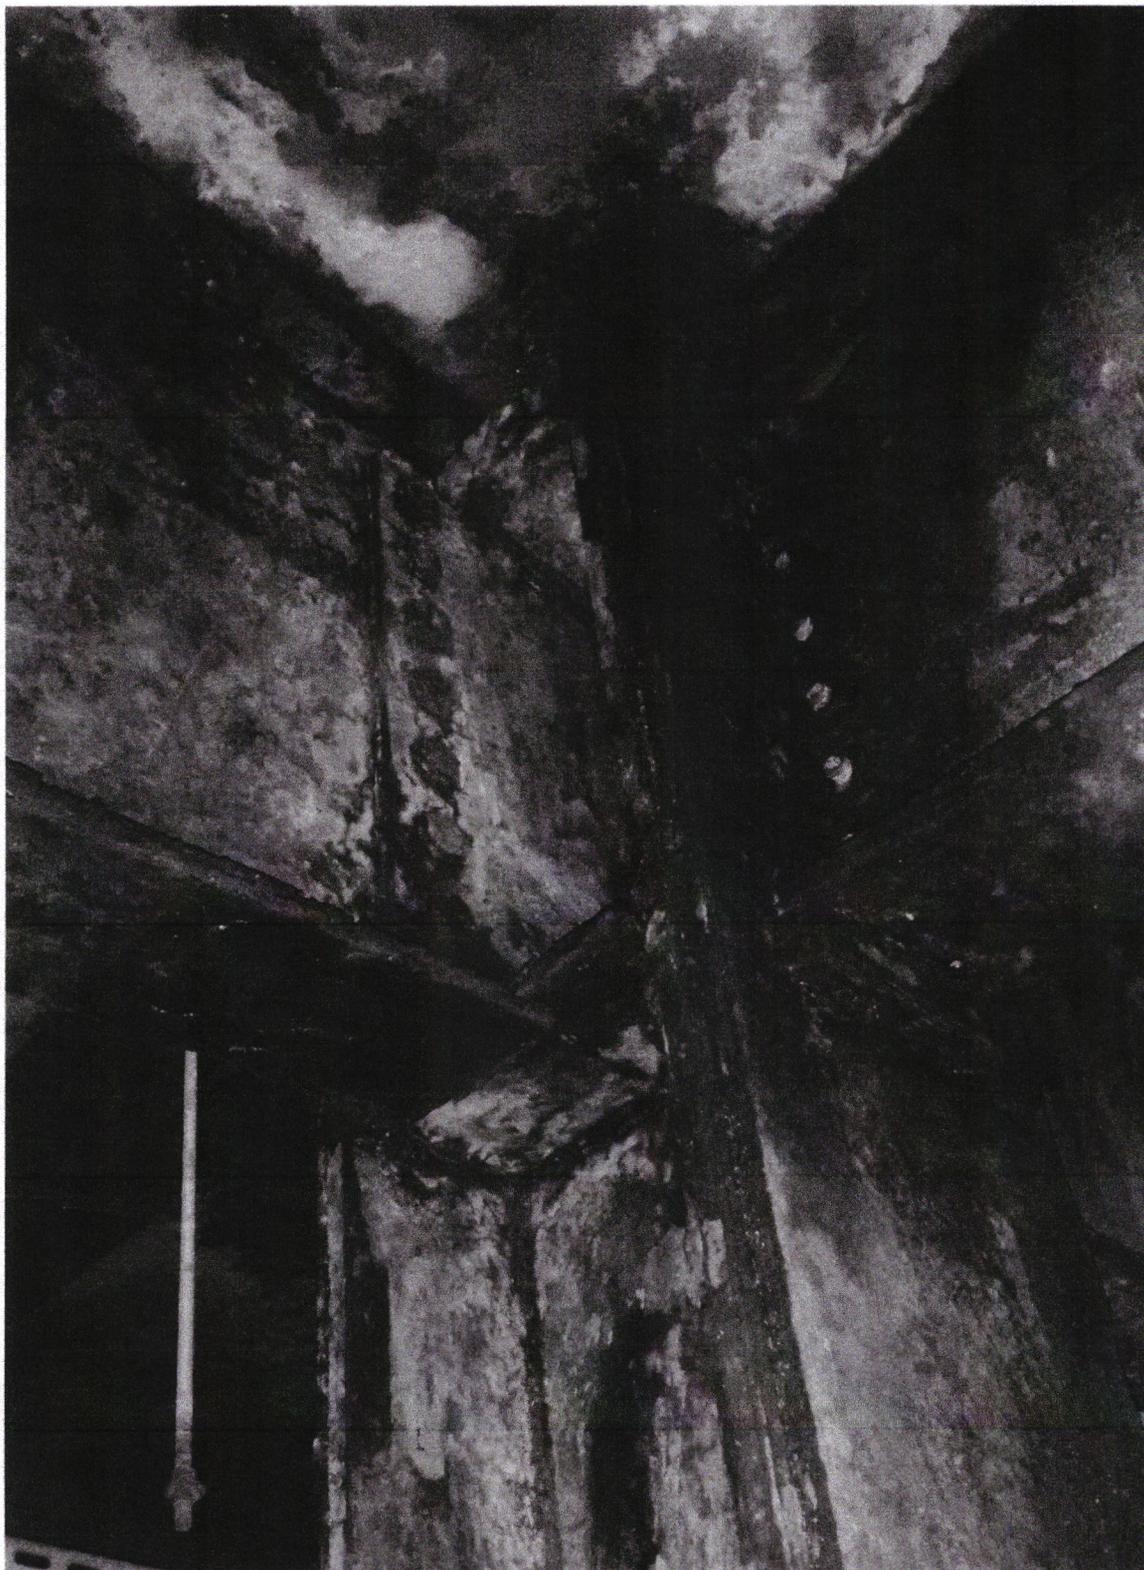
Detalhe do Pilar 46, parafusos oxidados/desgastados, mais infiltração na laje

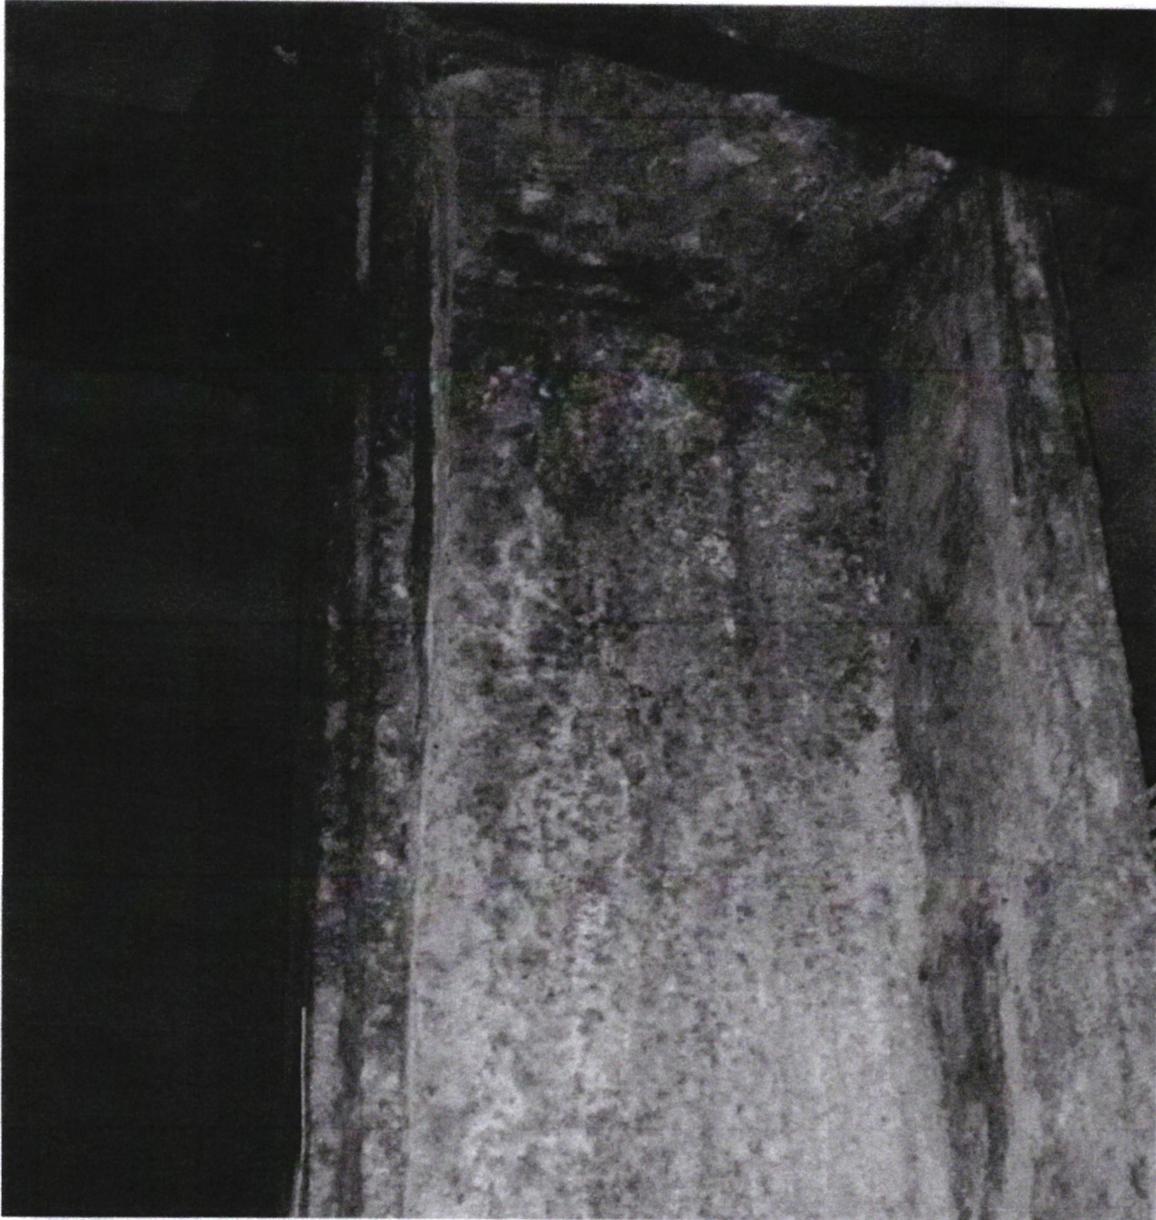
Detalhe do Pilar 46, com a aba do pilar se abrindo em lâminas

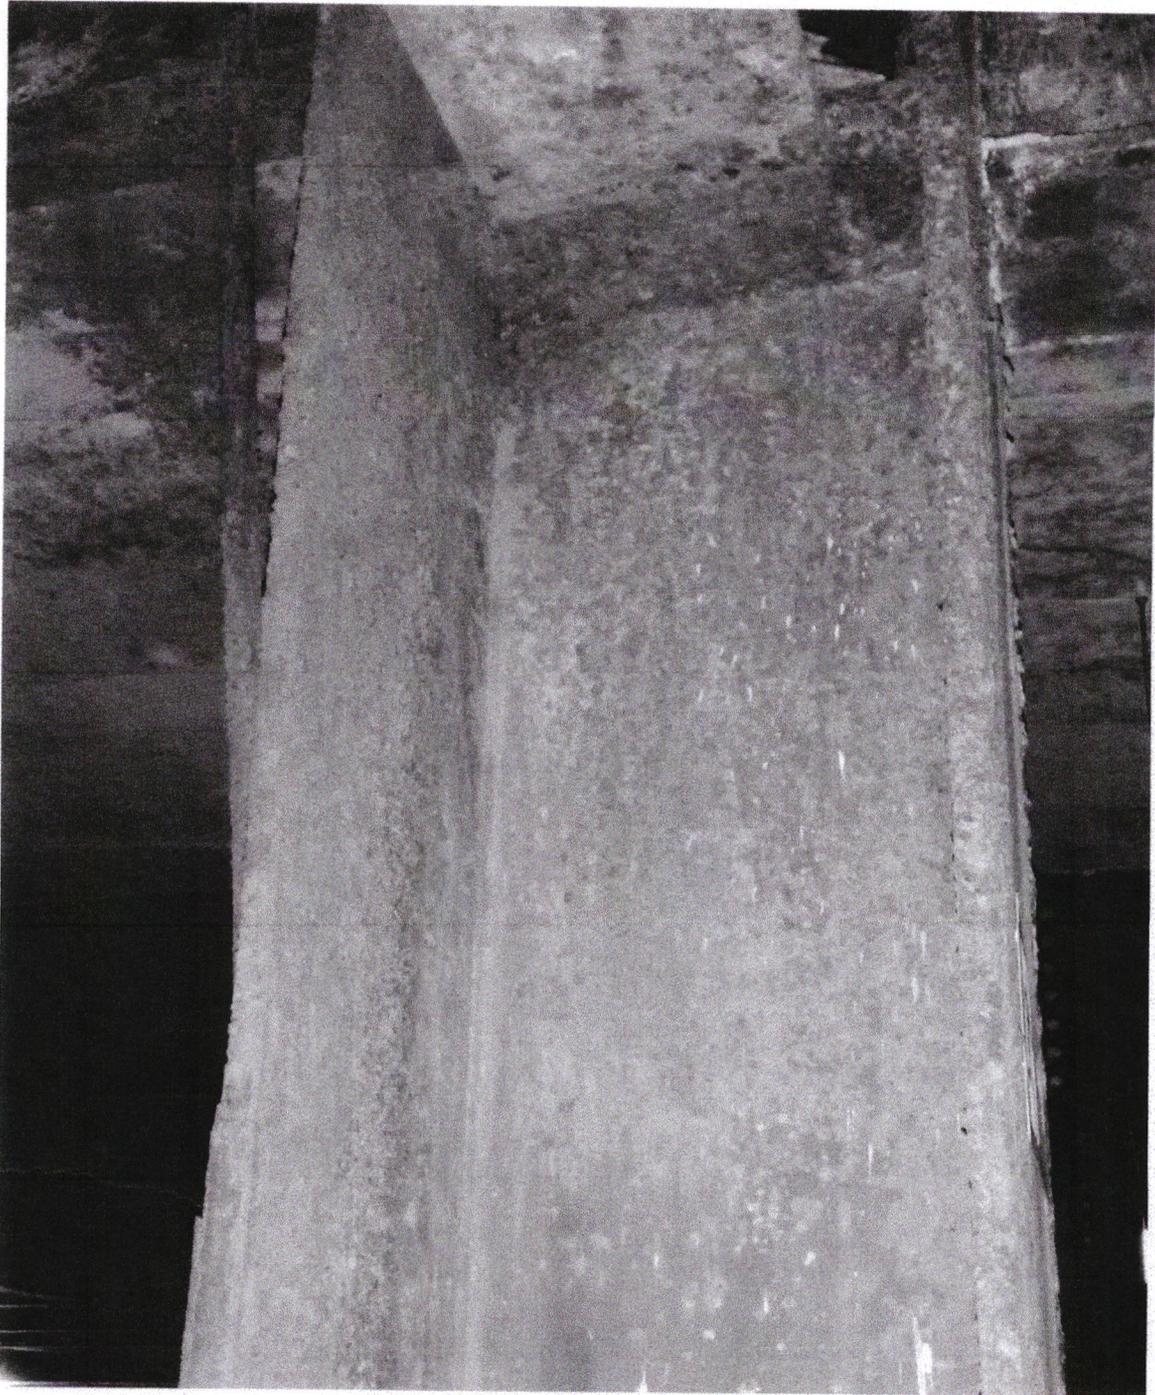
Detalhe do Pilar 48, mostrando a espessa camada oxidada

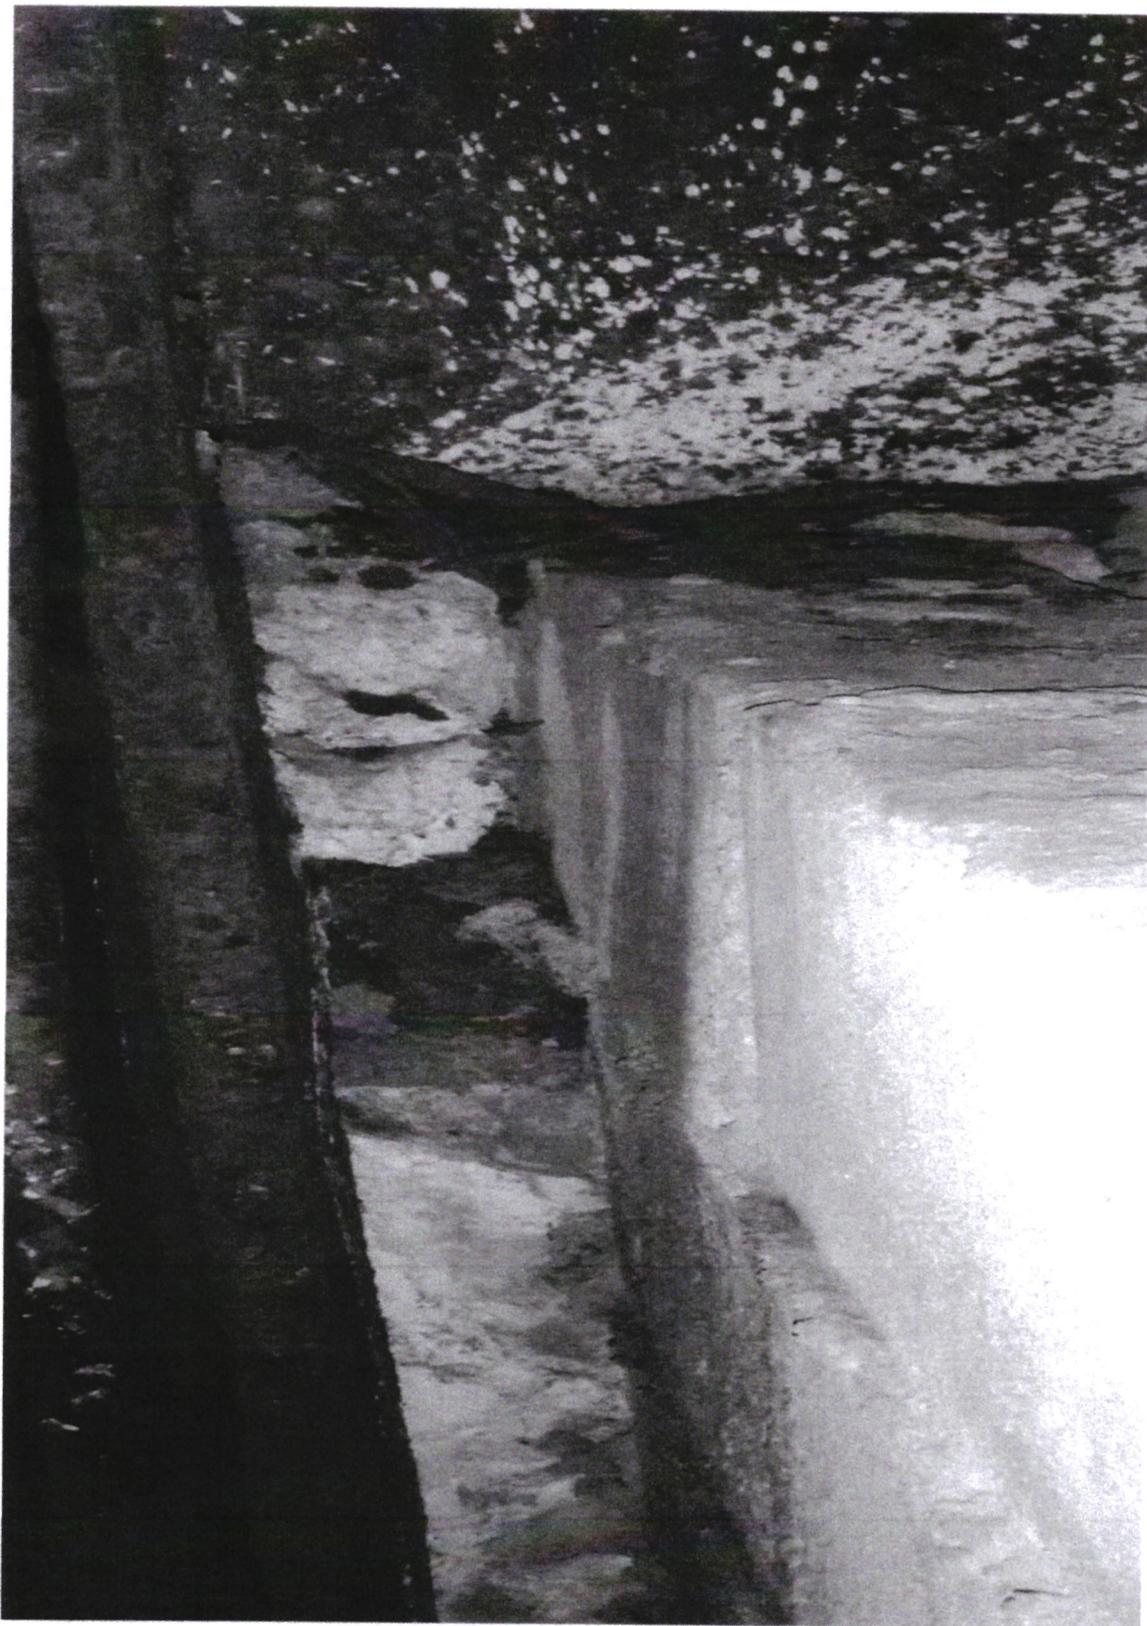
Detalhe do Pilar 48 mostrando a aba se abrindo em lâminas de oxidação
